3. ガス透過性防水シートの適用に関する検討

3.1 供用中のガス透過性に関する現地比較実験

3.2 ガス透過性防水シートに人が載った場合に作用する張力の検討

3.3 風荷重に対する FEM 解析による張力検討結果

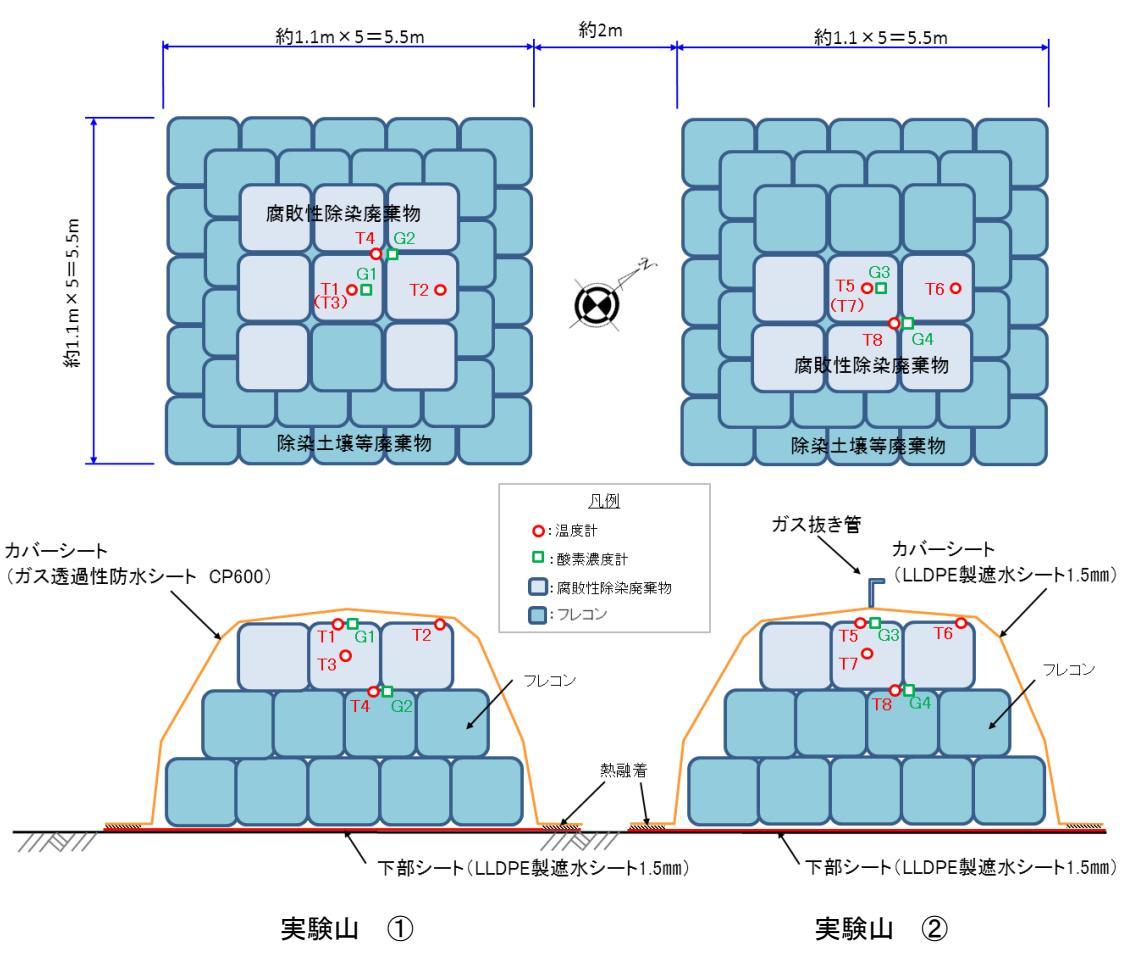
図 3.1-1 フレコンと測定装置の位置

福島県内の実際の仮置場にて図 3.1-1 に示すように設置地盤に下部シート(LLDPE 製遮水シート 1.5 mm)を敷設後、除染廃棄物(1段目、2段目には汚染土壌、最上部に腐敗性廃棄物)を入れたフレ コンを3段積みにした実験山2か所(実験山①および②)を設置した。その後、表3.1-1に示す温度

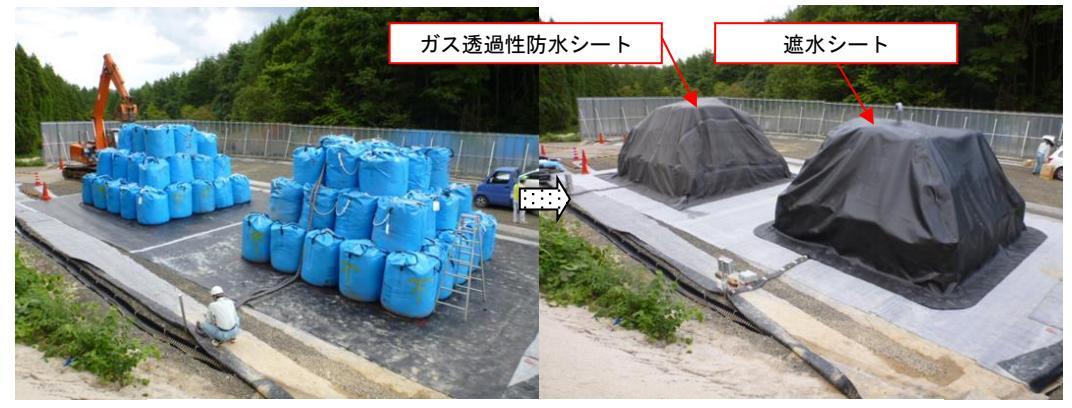
写真 3.1-1 フレコン段積み状況 (左) と上部シート設置(右)

計、酸素濃度計に示す温度計、酸素濃度計を設置し、上部シートとして①ガス透過性防水シート(CP600、 2 成分長繊維不織布 300g/m²×2 層間にポリエチレン製微多孔膜を挟んだ複合構造)、②遮水シート (LLDPE 製 1.5 mm、中央頂部にガス抜き管 φ 150 設置)を設置した。また、それぞれの上部シートの周 囲は浸水や空気の出入りがないよう、下部遮水シートと熱融着して閉じた。なお、実験場所が実際の 仮置場であり、搬入状況に応じて実験山を築いたため、①の実験山では腐敗性廃棄物入りフレコンは 8袋、②の実験山で6袋となっている。設置状況を**写真 3.1-1**に示す。

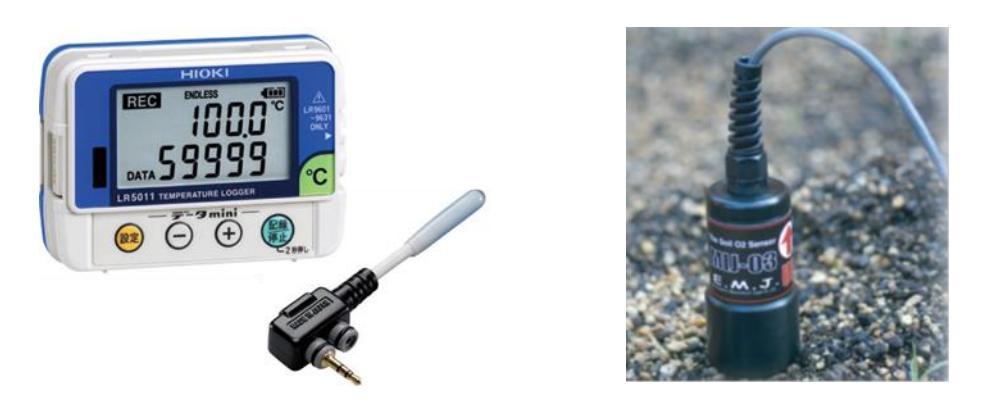
写真 3.1-2 温度計(左)と酸素濃度計(右)

また、本実験では、日中の日射による温度変化、腐敗性廃棄物の腐敗熱による影響を把握するため に温度計(日置電機株式会社製 温度センサーLR9604)を設置した。さらに、酸素濃度を測定するこ とで腐敗や発酵に伴うガス発生の有無を間接的に把握するために、酸素濃度計(日本環境計測株式会 社製 土壌酸素センサーMIJ-03)を設置した。それぞれの外観を**写真 3.1-2**に示す。

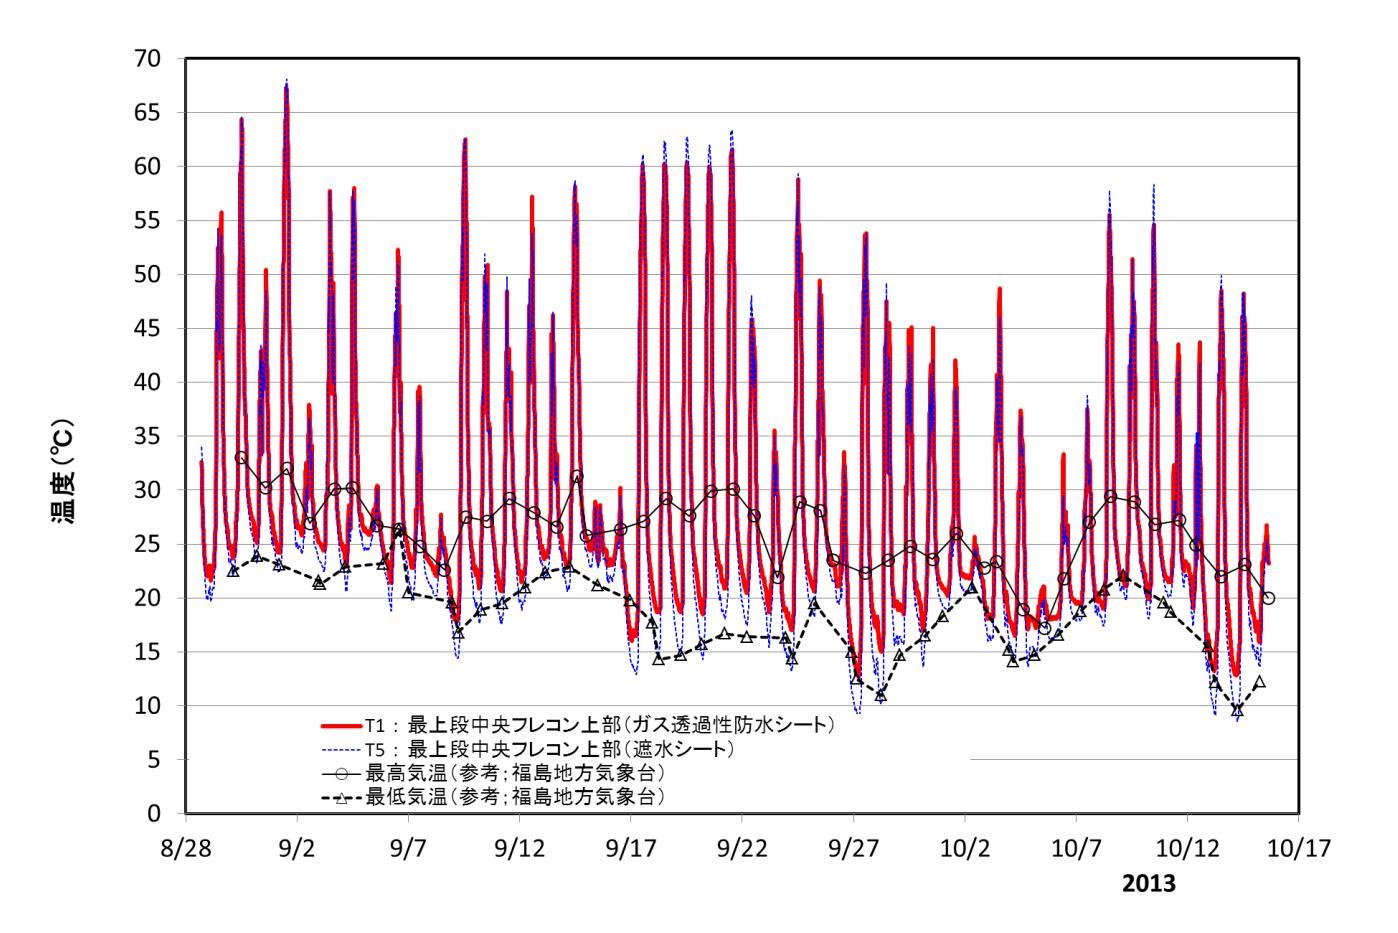
図 3.1-2 温度測定結果(上部シート直下)

図3.1-2 は各々の上部シート直下(最上段中央フレコン上部 T1・T5)の温度測定結果である。なお、 参考として当該実験場所(山間部)から約18km 東に位置する福島地方気象台の最高・最低気温デー タ³⁾を付記したが、当該実験場所は山間部であり実際の最高気温、最低気温は福島地方気象台の気温 データより若干低いと考えられる。図3.1-2より、上部シート(ガス透過性防水シート、遮水シート) 直下では日中の温度が気温に比べてかなり高くなり、この測定期間中、最大 67℃程度まで上昇し、夜 間の温度は気温近くまで低下する。各上部シートの比較では、日中で遮水シートが 2~3℃高くなるが、 夜間は 4℃程度低くなる。これは両者の材質(色調や熱伝導率)の違い、腐敗性廃棄物のボリューム の違い等が影響しているものと考えらえる。

- ・ 測定期間中、各上部シートともシート直下の温度は、日中で最大約67℃まで上昇するが夜間は 気温近くまで低下する。日中の温度上昇は気温より日射量の影響を大きく受けていると考えら れる。
- 2 段目フレコン上部、腐敗性廃棄物を入れたフレコン内部の温度はガス透過性防水シートのほうが遮水シートより 2~4℃高くなる傾向を示したが、これは上部シートの材質(色調や熱伝導率)の違い、腐敗性廃棄物のボリューム(ガス透過性防水シートの実験山の方が多い)の違いが影響していると考えられる。
- ・ 測定期間中、上部シートとしてガス透過性防水シートを用いた場合の酸素濃度は 18.5~20.8% で安定して推移し、遮水シートの場合では 12~20.5%の範囲で上下した。これは腐敗性廃棄物 が腐敗や発酵によりガスが発生しており、ガス透過性防水シートは全面からガスが透過するの に対し、遮水シートはガス抜き管のみから排出されているためと考えられる。ただし、遮水シ ートの場合でも、酸素濃度は低下したままでなく、ガス抜き管からの一定のガス放出効果が認 められる。ガス透過性防水シートでは全面からガスが透過するために、酸素濃度が安定すると 考えられ、ガス抜き管を設置せずとも十分なガス透過性能を発現することが確認できた。
 - 上部シートが遮水シートの場合、風速が大きいほど酸素濃度が高くなる傾向にある。これは風 速が大きいほど中央頂部に取り付けたガス抜き管からの空気の出入り量が大きくなるためと考 えられる。

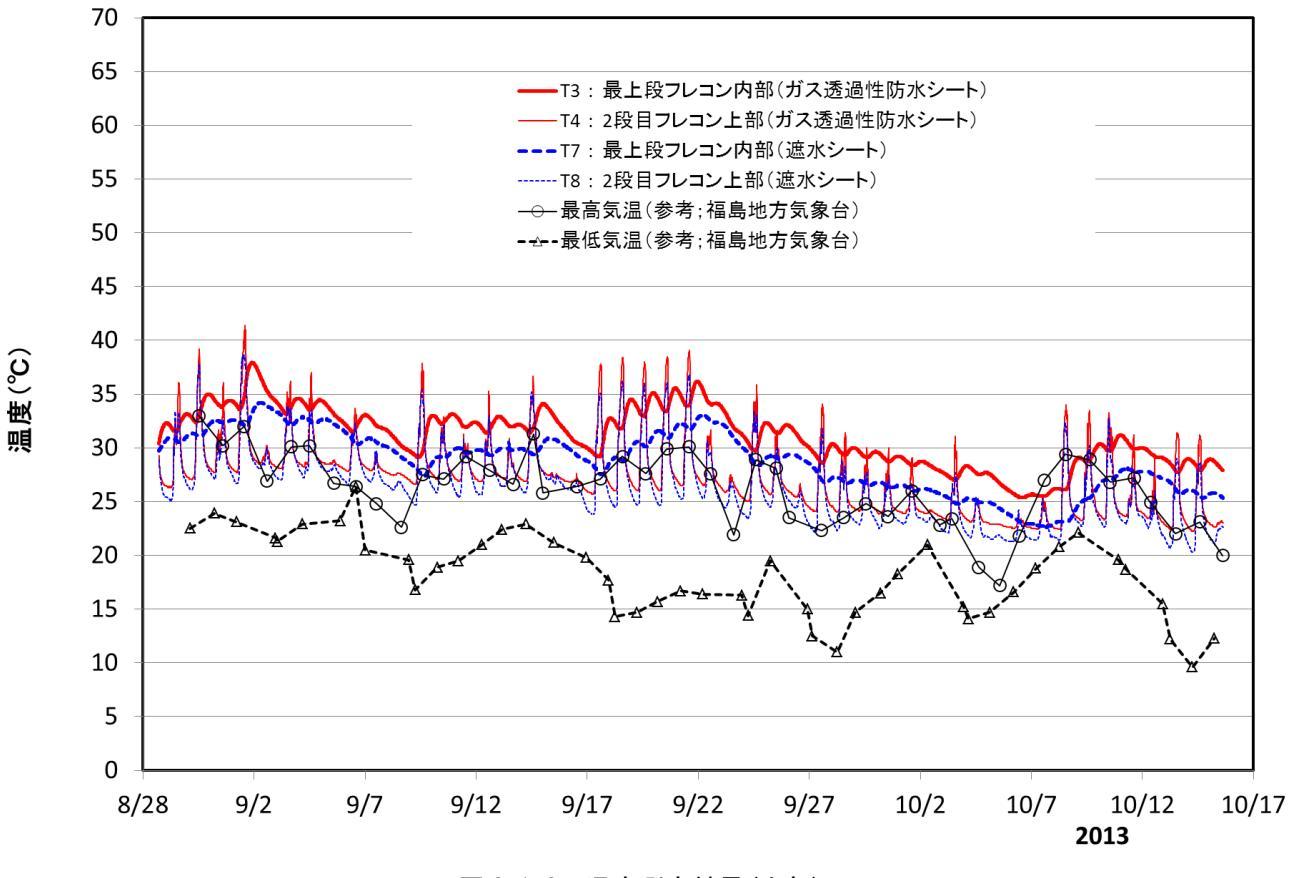
図 3.1-3 温度測定結果(内部)

図 3.1-3 は腐敗性廃棄物を入れた最上段フレコン内部(T3・T7)、2 段目フレコン上部(上端から lm 深さ、T4・T8)の温度測定結果である。また、図 3.1-2 と同様に福島地方気象台の最高・最低気 温を付記した。T3、T7 は期間後半の一部を除き、最高気温より高い傾向にあり、腐敗熱の影響が考え られるが、各上部シートの実験山の内部温度(T3・T4・T7・T8)は概ね 20~40 ℃の範囲となってお り、期間中の気温低下とともに内部温度も低下する傾向にあることから、腐敗による過剰な蓄熱は発 生していない。また、T3 は T7 より、T4 は T8 より 2~4℃程度高い傾向にあるが、これは上部シート 直下の温度測定結果と同じく、上部シートの材質(色調や熱伝導率)の違い、腐敗性廃棄物のボリュ ームの違い等が影響しているものと考えられる。

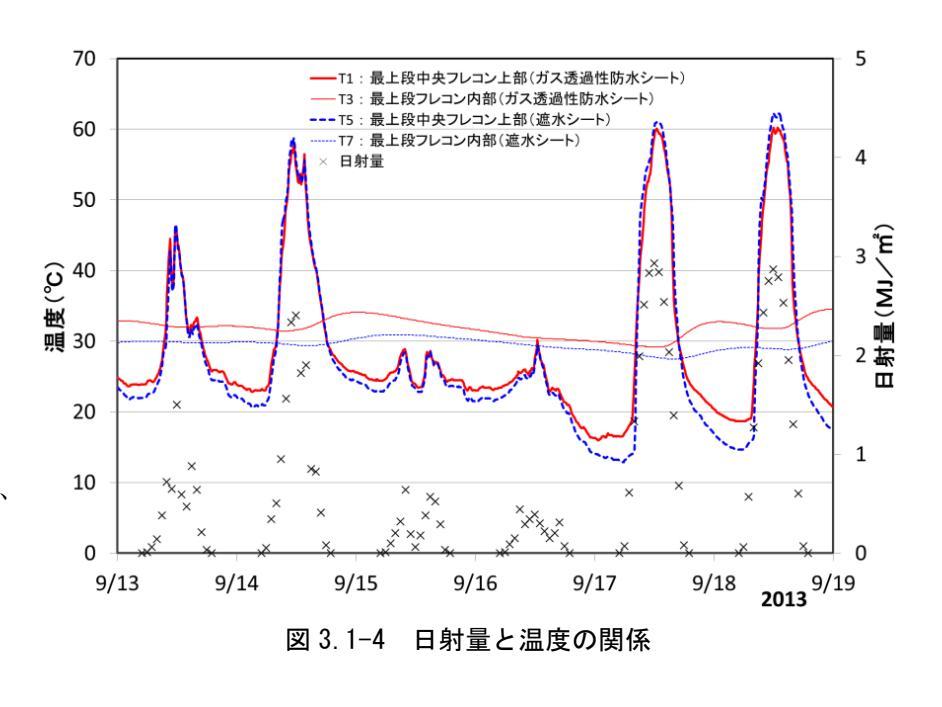
図 3.1-4 に 2013 年 9 月 13 ~18 日の期間における日射 量と温度の関係を示す。ただ し、日射量は福島地方気象台 のデータである。これらより、 上部シート直下(T1・T5)の 温度は日射量と高い相関性を 示す。腐敗性廃棄物を入れた 最上段フレコン内部(T3・T7) は日射量に直接影響しないが、 高い日射量ピークの半日程度 後に若干温度上昇する傾向に あり、これは腐敗熱でなく日 射による腐敗性廃棄物自体の 温度上昇の影響と考えられる。

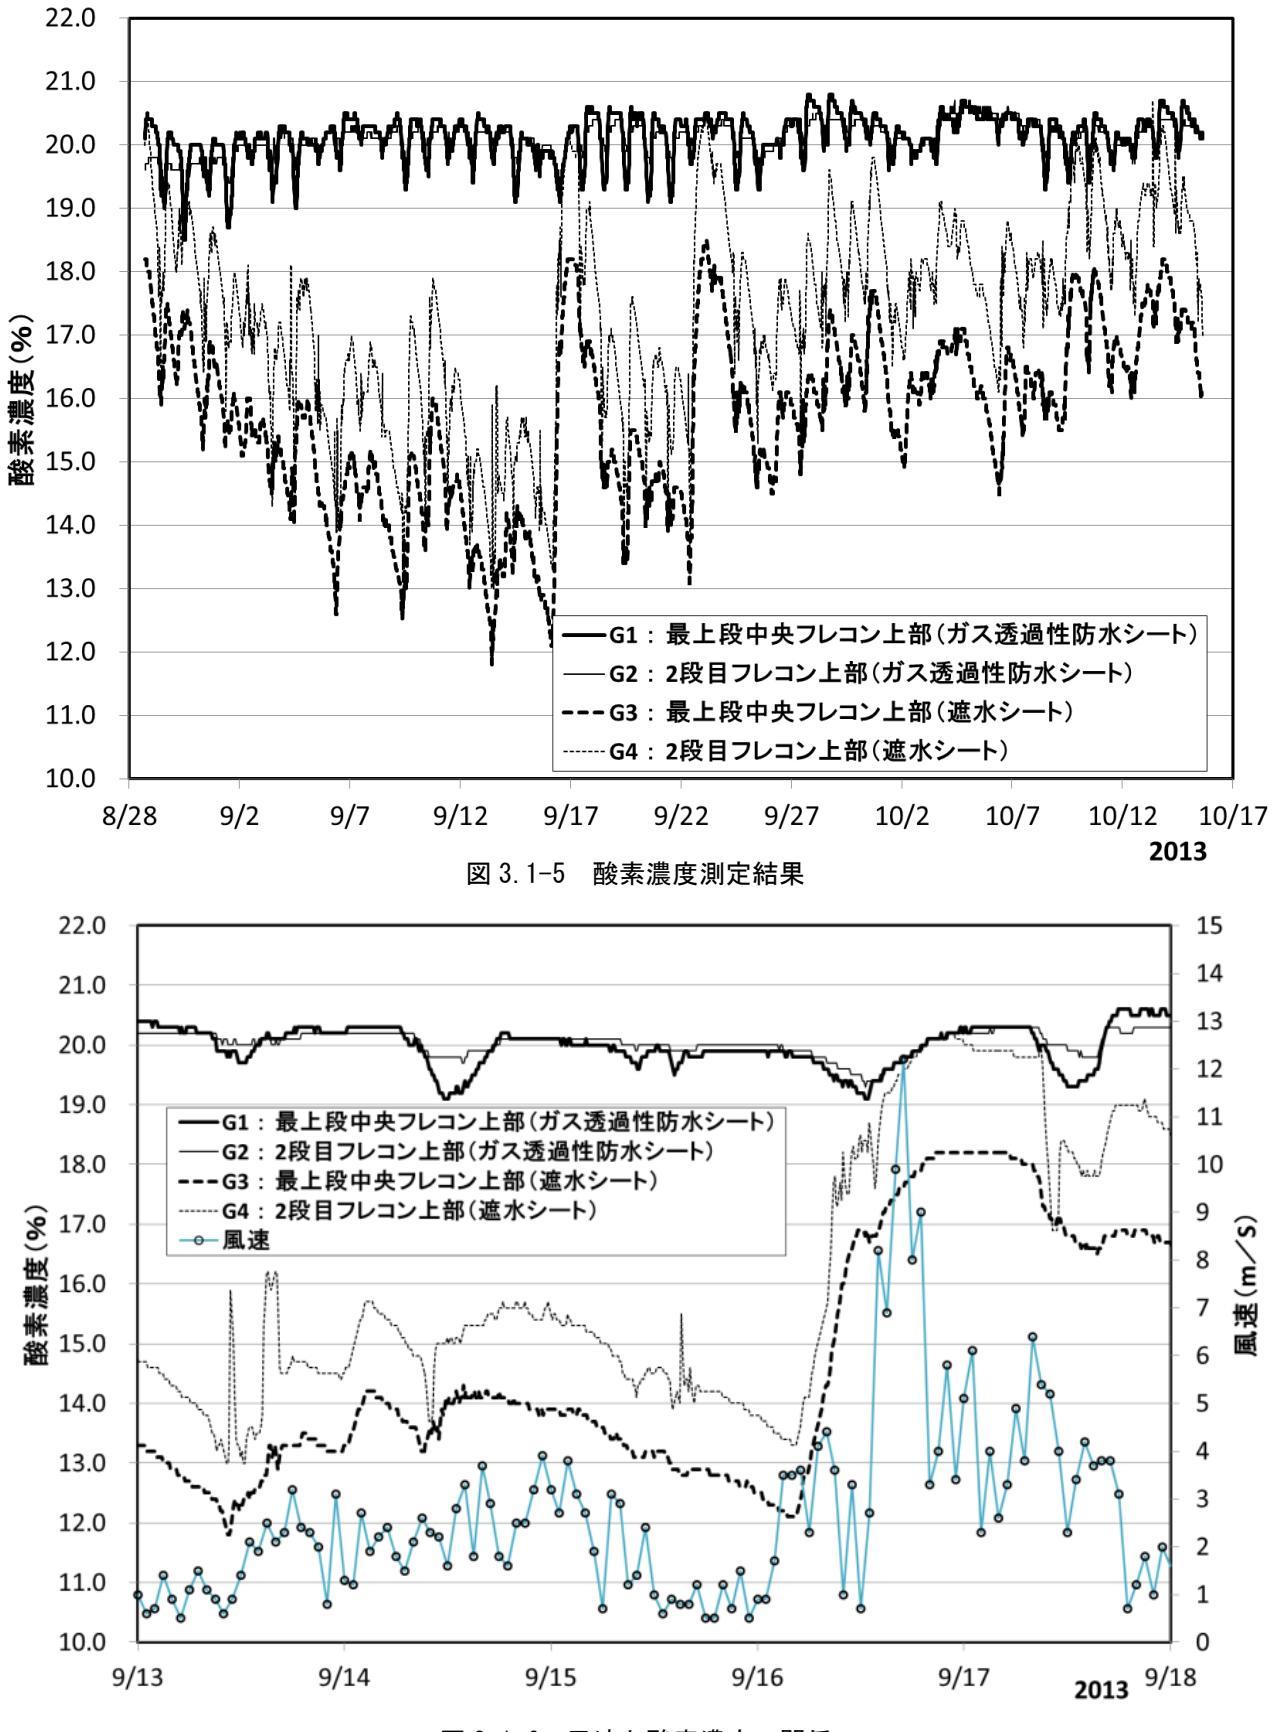
図 3.1-6 風速と酸素濃度の関係

図3.1-6に2013年9月13~18日の期間(9月16日正午前後に台風16号が福島県に最接近)における風速と酸素濃度の関係を示した。ただし、風速は福島地方気象台のデータである。各上部シートの周囲端部は下部遮水シートと熱融着にて接合しており、この部分からの風の吹きこみはない。ガス透過性防水シートにおいては、酸素濃度と風速との相関はなく、ほぼ一定に推移するが、遮水シートの場合、風速が大きいほど酸素濃度も高くなる傾向が顕著に表れている。風速が大きくなるほど、中央頂部に取り付けたガス抜き管から空気の流入量が増え、酸素濃度が上昇したためと推察される。

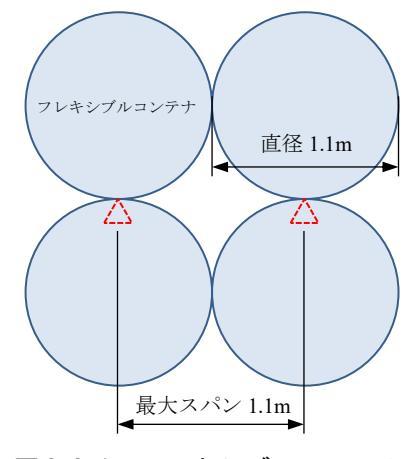
図 3.2-1 フレキシブルコンテナ の配置平面

図 3.2-1 に示すようにフレキシブルコンテナが配置された場合 について、検討を行った。フレキシブルコンテナの直径を 1.1m と したとき、フレキシブルコンテナ間の空隙の最大スパンは 1.1m と なる。この最大スパンの中央に体重 100kg(足のサイズ 30cm とし て、載荷幅 B=0.3m とする)の人が一人載った場合を想定した。

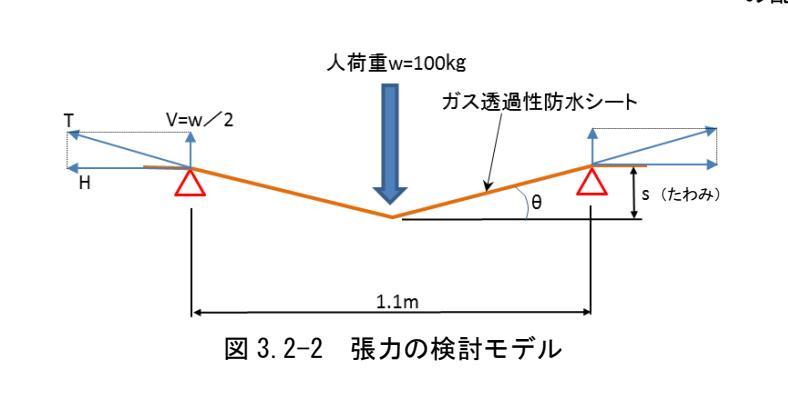
図 3.2-2 に示すように、人が載ったことによりシートが変形し、 水平面に対し θ の角度で変形した場合、シート及びシート接合箇 所に作用する張力 T は式-1 で求めることができる。

$$T = \frac{V/B}{\sin \theta}$$
式-1

$$T = \frac{W}{2 \cdot B \cdot \sin \theta}$$
式-2

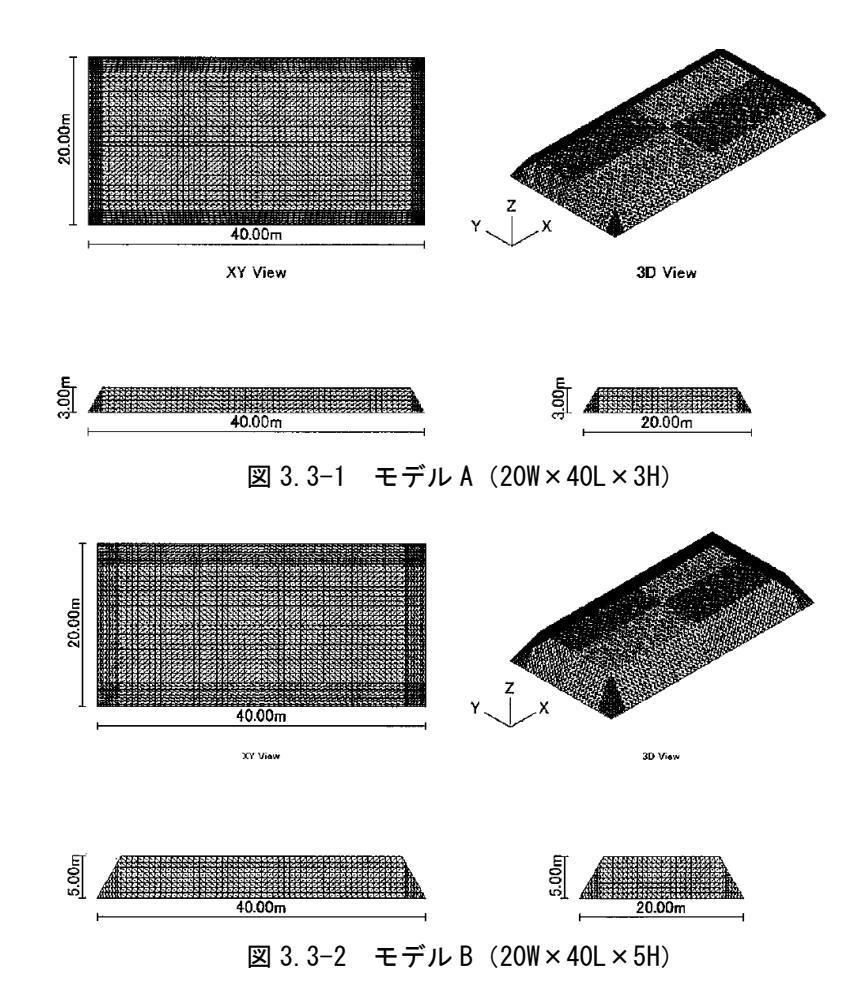
仮置場のガス透過性防水シートの形状は図3.3-1および図3.3-2に示す2モデルとした。

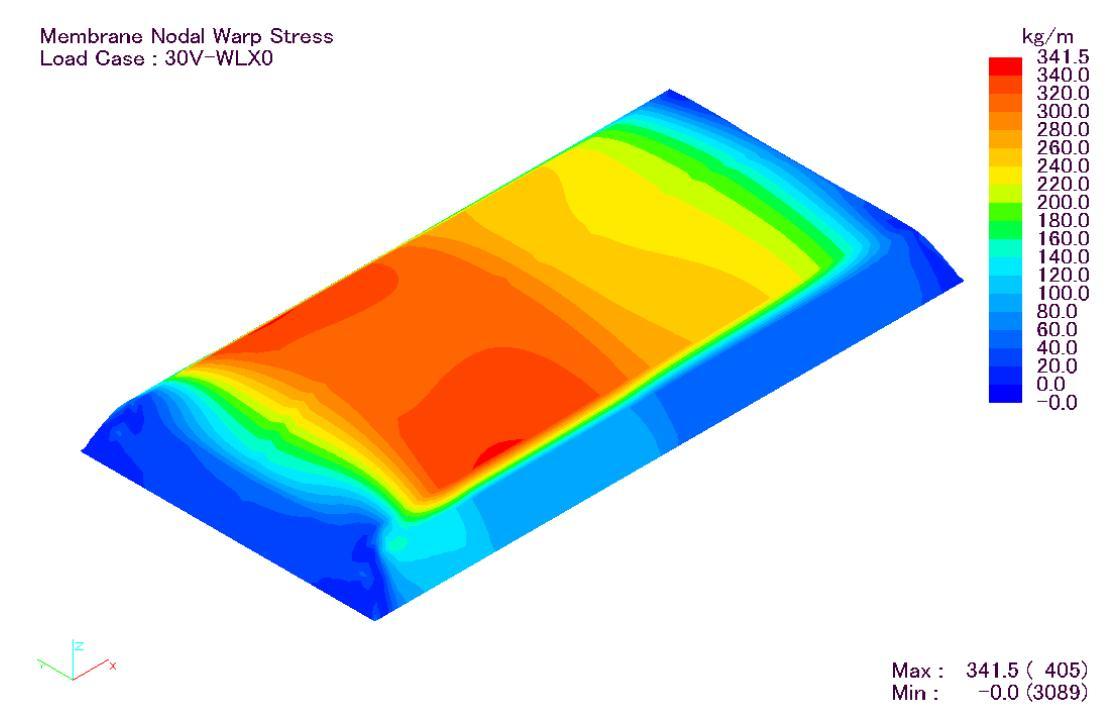
図 3.3-3 解析結果の一例 (v=30m/s、風向X)

FEM 解析の一例を図 3.3-3 に示す。

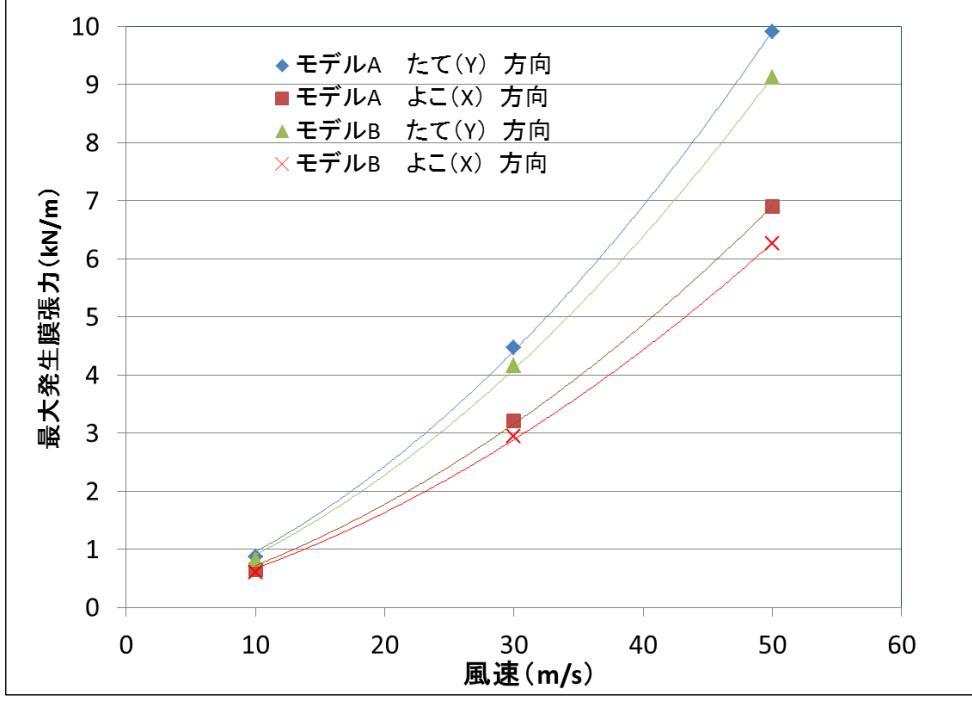
図 3.3-4 風速と最大発生膜張力の関係

表 3. 3-1、表 3. 3-2 に各モデルの解析結果を示す。各種条件での最大膜張力をまとめて示す。なお、 表中の赤字は最大値である。また、図 3. 3-4 に各モデルの風速と最大発生膜張力の関係を示す。

どの程度の風速に対して耐久性を持たせるか議論があるところであるが、人が居住する構造物ではないことから、30m/s程度が妥当と考える。風速 30m/s時の最大発生膜張力はモデルAのたて(Y)方向がもっとも大きく、4.5kN/mとなる。

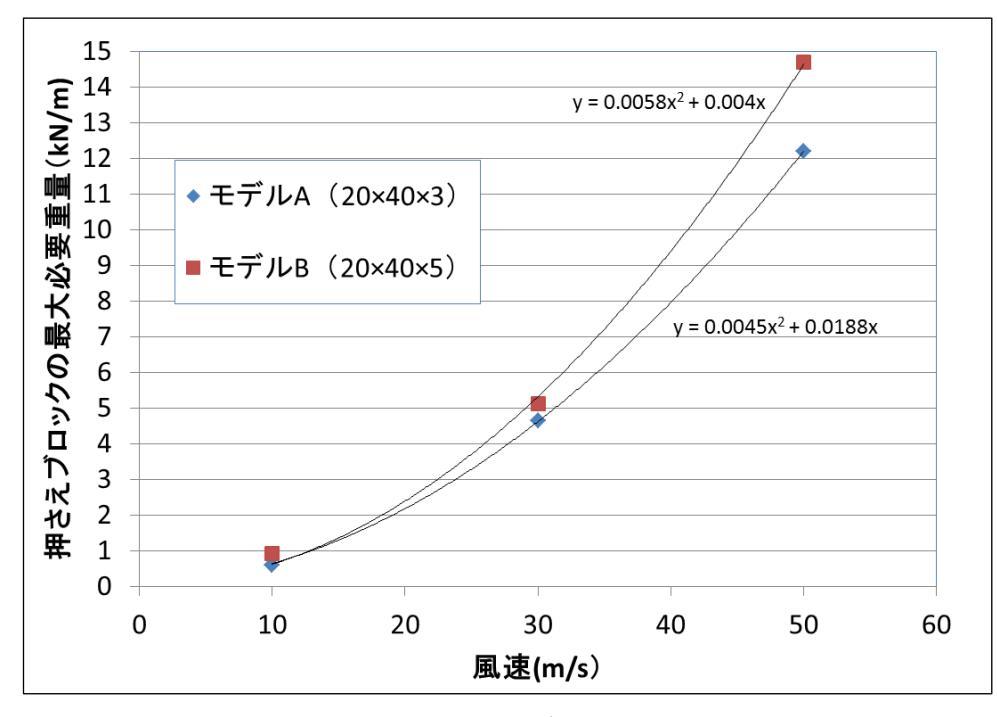
図 3.3-5 風速と押さえブロックの最大必要重量

ガス透過性防水シート端部(四方の各辺、L1・L2・L3・L4)の反力を整理し、各風速毎に押さえ ブロックの最大必要重量をまとめた。図3.3-5に風速と押さえブロックの最大必要重量の関係を示す。

押さえブロック重量は風速 30m/s の場合、5kN/m 程度となる。多数の実現場ではこれより小さな ものが使用されているのが現実である。

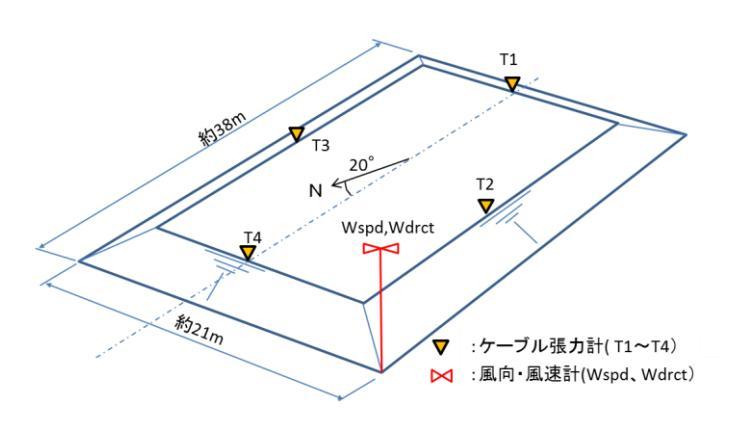
図 3.4-1 測定対象ブロックの形状と測定装置の位置

測定は福島県浜通りに位置する上記仮置場で行った。当仮置場では1ブロック毎に除染廃棄物を入れた大型土のうが2段積みされておりガス透過性防水シートでカバーされている。測定対象ブロックは幅 21m×長さ38m×高さ2m程度の長方形で、長辺方向が真北から西へ20°傾いている(図3.4-1)。また、ガス 透過性防水シートの固定目的で上面四隅に各1個、周囲地盤面端部上に約5mピッチで大型土のうが設置 されている。写真3.4-1は仮置場の全景と測定対象ブロック(赤線範囲)である。

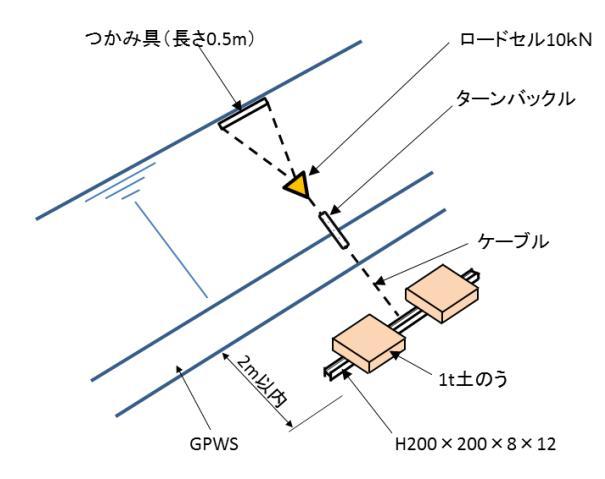
図 3.4-2 ケーブル張力測定方法の概略

風向風速計は測定対象ブロック北西角の地盤面から約7mの位置に設置した。また、ガス透過性防水シートの構造上、作用する張力を直接測定することは難しいため、ガス透過性防水シートにワイヤーケーブルを取り付け、そのワイヤーケーブルに作用する張力(以下、ケーブル張力)を測定した。図3.4-2 はケーブル張力測定方法の概略図(図3.4-1のケーブル張力計T2部分に相当)であり、1t土のうとH型鋼 をアンカーとして反力をとる構造とした。

なお、ワイヤーケーブルのたるみがなくなる程度に初期張力をかけた状態をロードセルの初期値(0) とした。

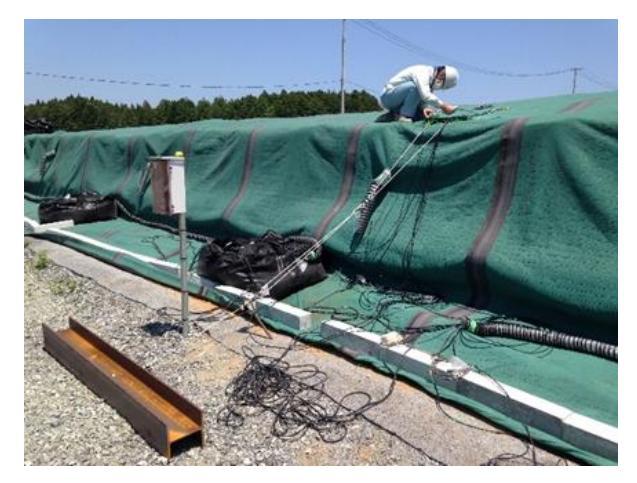
写真3.4-3 ケーブル張力測定装置

写真3.4-3、写真3.4-4、に各測定装置を示す。

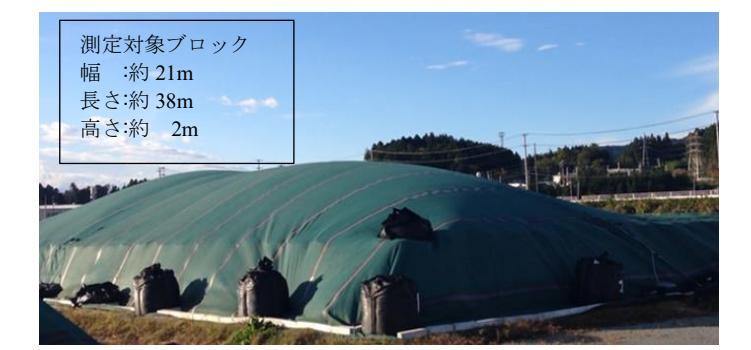
写真 3.4-5 風によるガス透過性防水シートの変形 (北東角より)

目視観察によると平均風速が10m/s程度まで上昇するとガス透過性防水シートが写真3.4-5のように 膨らんでケーブル張力が発生することがわかった。とりわけ、太平洋上を北上して急激に発達した低気 圧が通過した2014年11月3日には顕著なケーブル張力が発生した。図3.4-3に11月3日am6:00の天気図⁴ を示す。

写真3.4-5でもわかるように実際のガス透過性防水シートはブロックの風上北西側で変形が抑えられた状態にあることが確認されている。一方、解析では図3.4-7に示したように全体的に膨らんだ結果となる。この変形の違いが T1、T4 ケーブルで測定値と解析値の差が大きくなった一因と考えられる。そこで、図3.4-10に示すように北西、南東側のガス透過性防水シートの一部節点に鉛直下向きの荷重を与え、補正解析を行った結果、表3.4-5に示すとおりT2、T3ではα2=0.7となり差は若干増えるが、T1、T4ではそれぞれα2=1.8、3.4となりその差は縮小する結果となった。

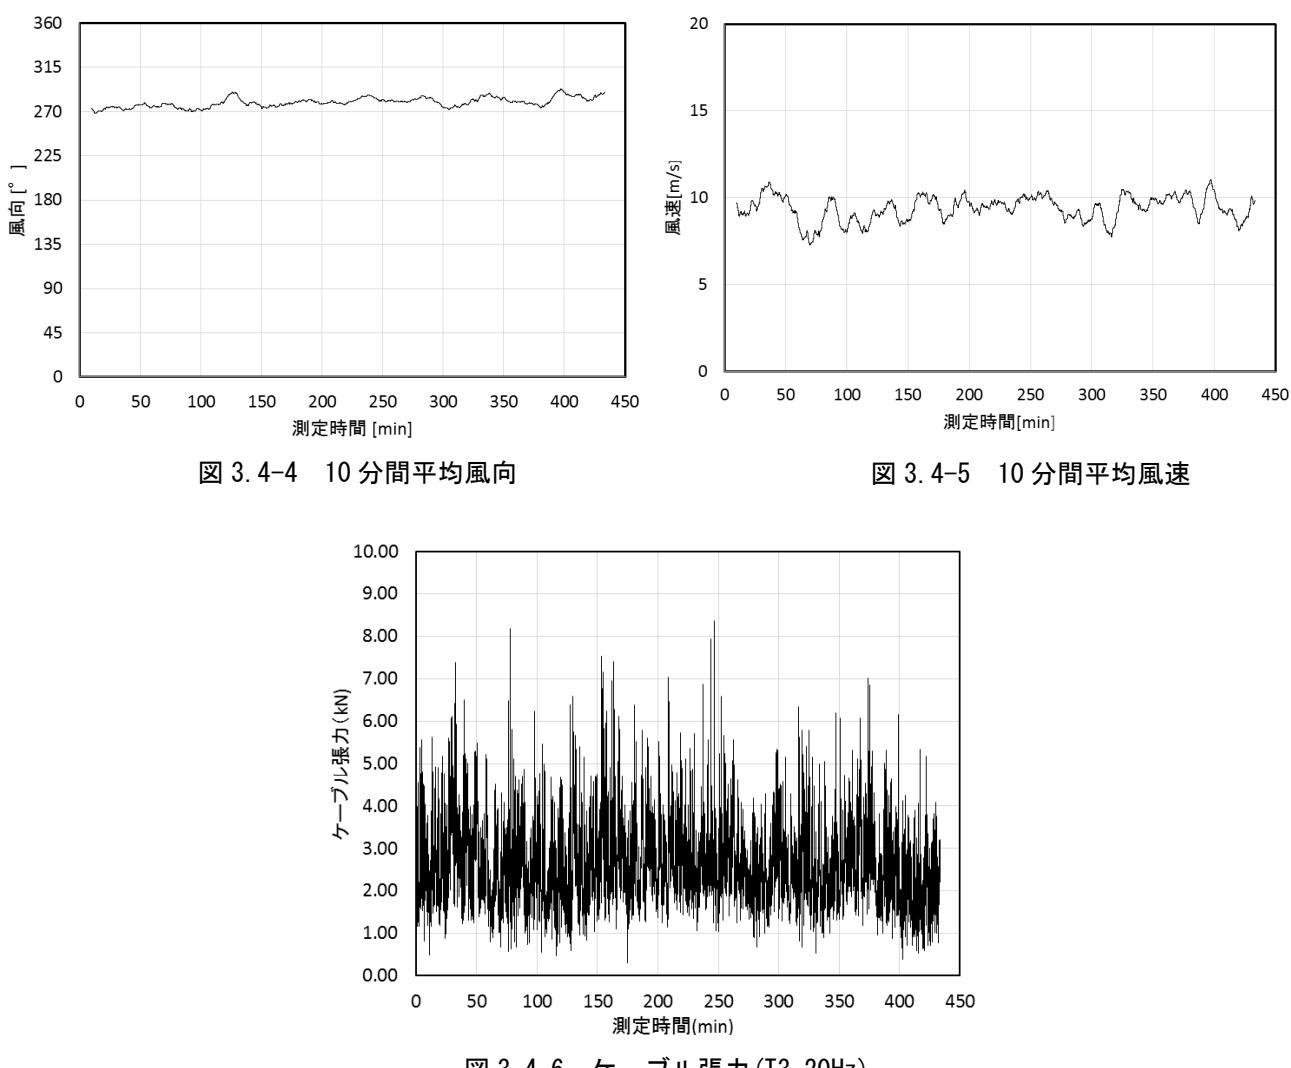
図 3.4-6 ケーブル張力(T3,20Hz)

図3.4-4に測定時間0~450minの10分間平均風向を、図3.4-5に10分間平均風速を、図3.4-6にT3のケー ブル張力を示す(いずれも横軸原点は11月3日am2:44)。強風は一定風向(西北西,約280°)で10分間 平均風速は約9.4m/s(最大瞬間風速は約23m/s)であった。

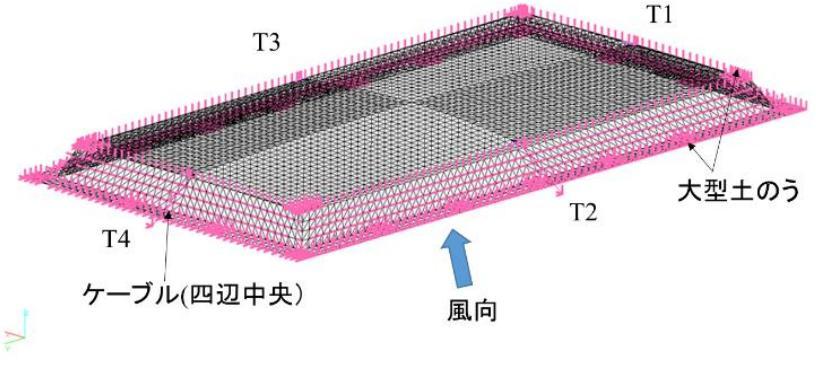
図 3.4-7 解析の境界条件

表3.4-4に解析に用いたガス透過性防水シートとケーブルの諸元を示す。図3.4-7は解析時のグリッド 形状と境界条件である。外力は前述の測定で得られた風向280°(西北西)、10分間平均風速9.4m/sとした。

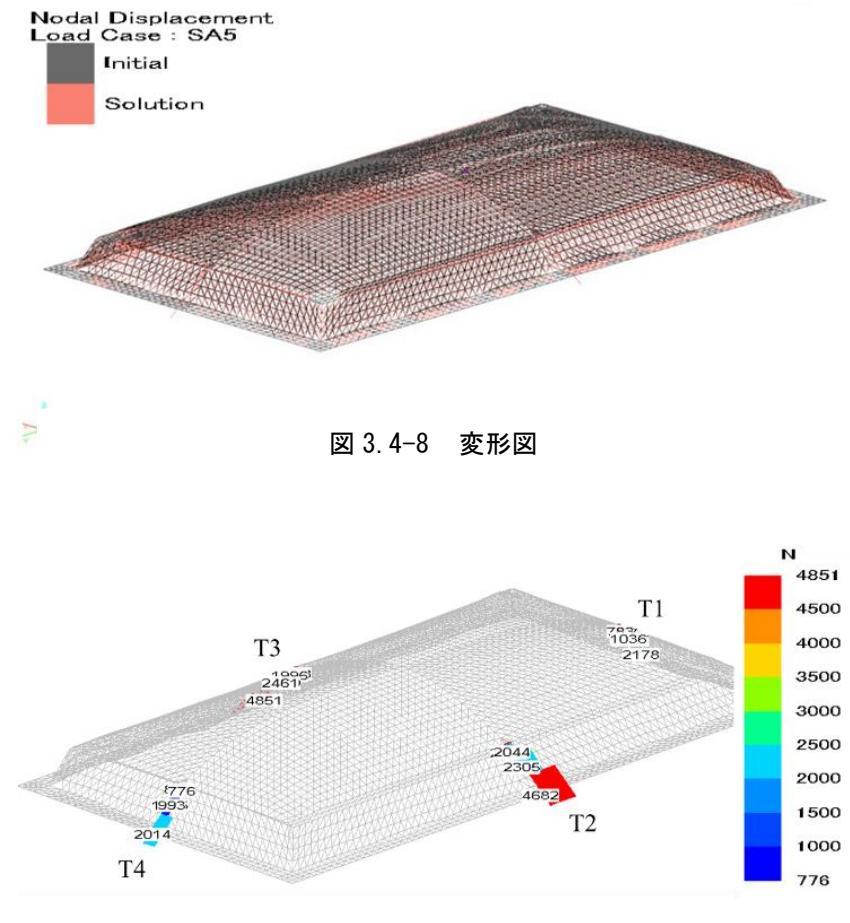
図 3.4-9 ケーブル張力

図3.4-8にガス透過性防水シートの変形図、図3.4-9にケーブル張力の解析結果の一例を示す(ともに 5回目SA解析結果)。解析は10分間平均風速を外力としているため、解析値と測定値の比較に際しては測 定値(20Hz)をガスト影響係数Grで除した値との比, α₁(補正前)で評価した。

表3. 4-5に比較結果を示す。風上、風下側である短軸方向のT2、T3はそれぞれ、α=0.9、0.8と比較的 一致するが、長軸方向のT1、T4ではα=2.9、7.4と差が大きい結果となった。

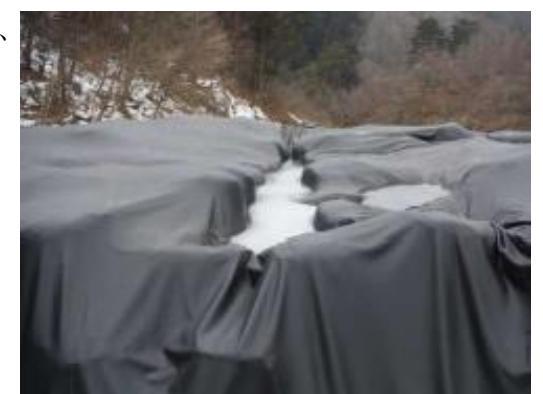
写真3.5-1 腐敗後の不同沈下の様子

除染廃棄物仮置場において、保管物が腐敗性廃棄物の場合、 内容物の腐敗に伴い不同沈下が発生する場合が多い。上部シ ート(遮水シート、ガス透過性防水シート等)を設置後、こ の不同沈下が発生した箇所に雨水等が滞留し(写真 3.5-1)、 衛生害虫や異臭が発生し、周辺環境に影響を与えることが懸 念されている。また、現場接合部に雨水等が滞留することに より、局所的に応力が生じ、漏水につながる可能性も考えら れる。ここでは上部シートの不陸対策について実験を行った 内容を報告する。

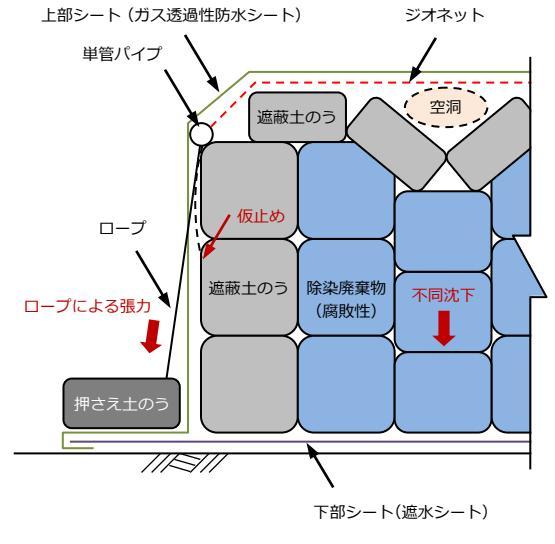
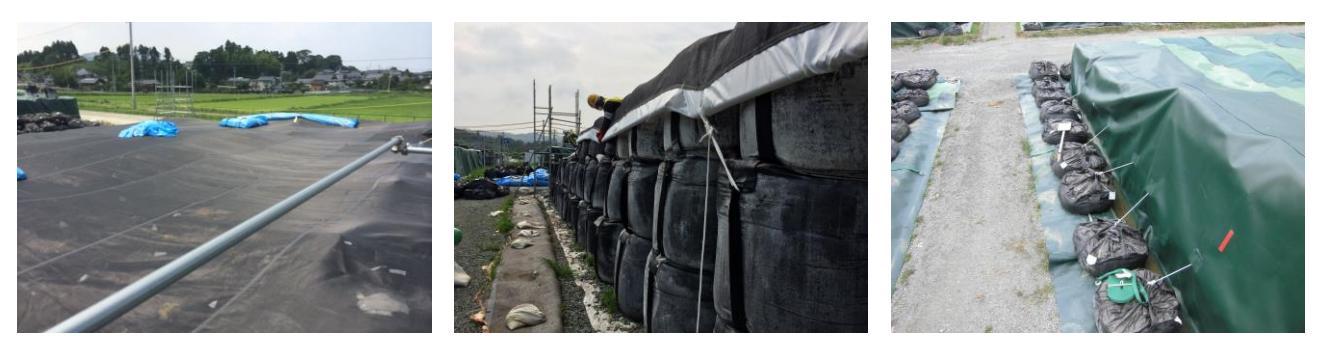
- 天端に設置されている遮蔽土のうの上面にジオ ネットを敷設する(写真 3.5-2)。
- ② ジオネットの周囲に単管パイプを設置し、ロー プにて張力を付与して遮蔽土のうへ仮止めする (写真 3.5-3)。
- ③ 上部シートを敷設し、外周囲に押さえ土のうを 設置する。設置後、上部シートの周囲からロー プを貫通させ表面に出し、押さえ土のうへ接続 して、再度ロープに張力を付与する(写真 3.5-4)。
- ※ 施工後、時間が経過して張力が弱まった際は、 再度ロープにて張力を付与する。

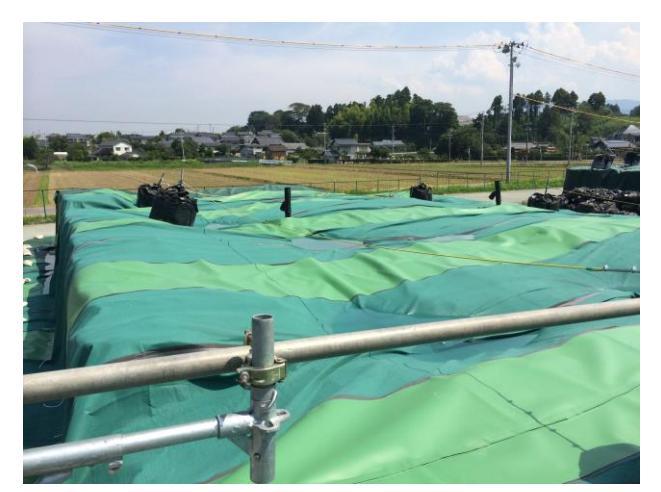
写真3.5-5 不陸対策あり

施工完了して7日後(2014年8月4日)の調整で、不陸対策を行ったほうが、沈下および雨水滞留の 低減が見受けられ、本対策の効果が確認できた。なお本方法は、ロープやジオネットの経時的なゆるみ が発生することから、定期的に雨水排除、ロープの増し締め等の維持管理が必要と考える。

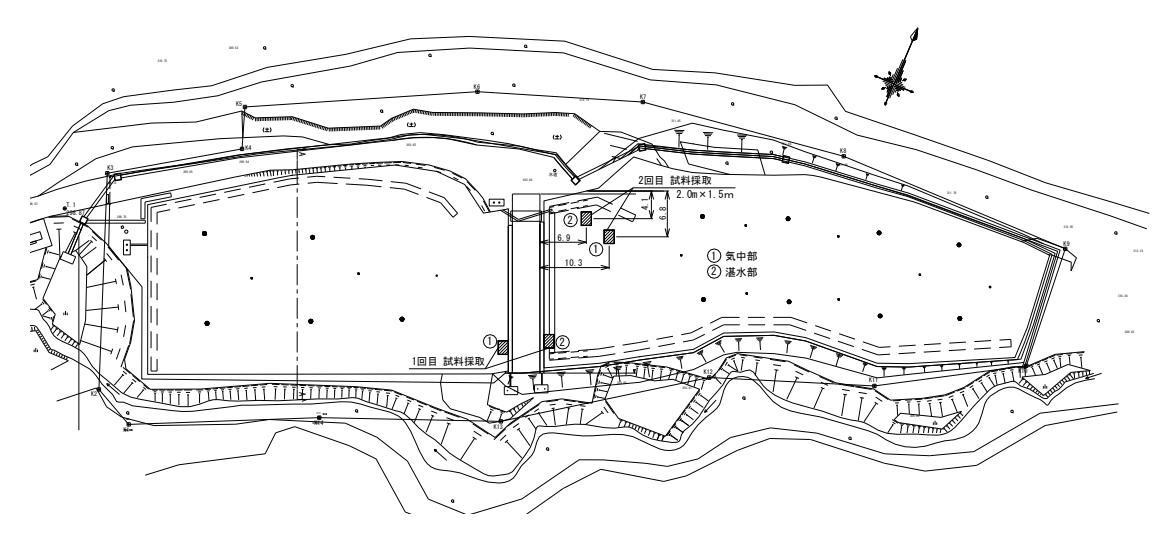
図 3.6-1 試料採取箇所図

図 3.6-1、図 3.6-2 に試料採取箇所図を示す。

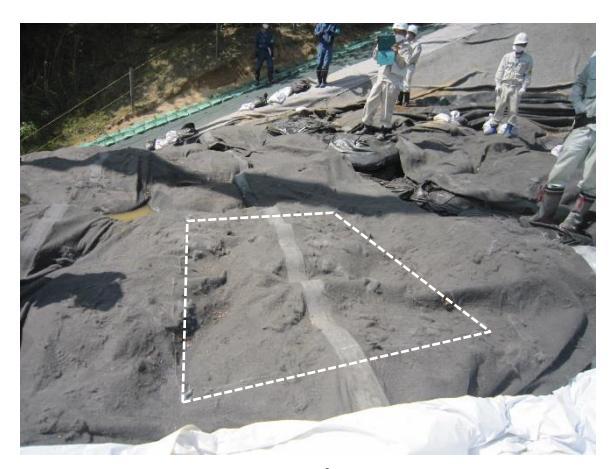
写真 3.6-1 サンプル採取前(気中部)

試料は2.0m(たて)×1.5m(よこ)の寸法で現場接合部が中心になるようにして、気中部および湛水部において各1箇所採取した。写真3.6-1~写真3.6-4に試料採取状況を示す。

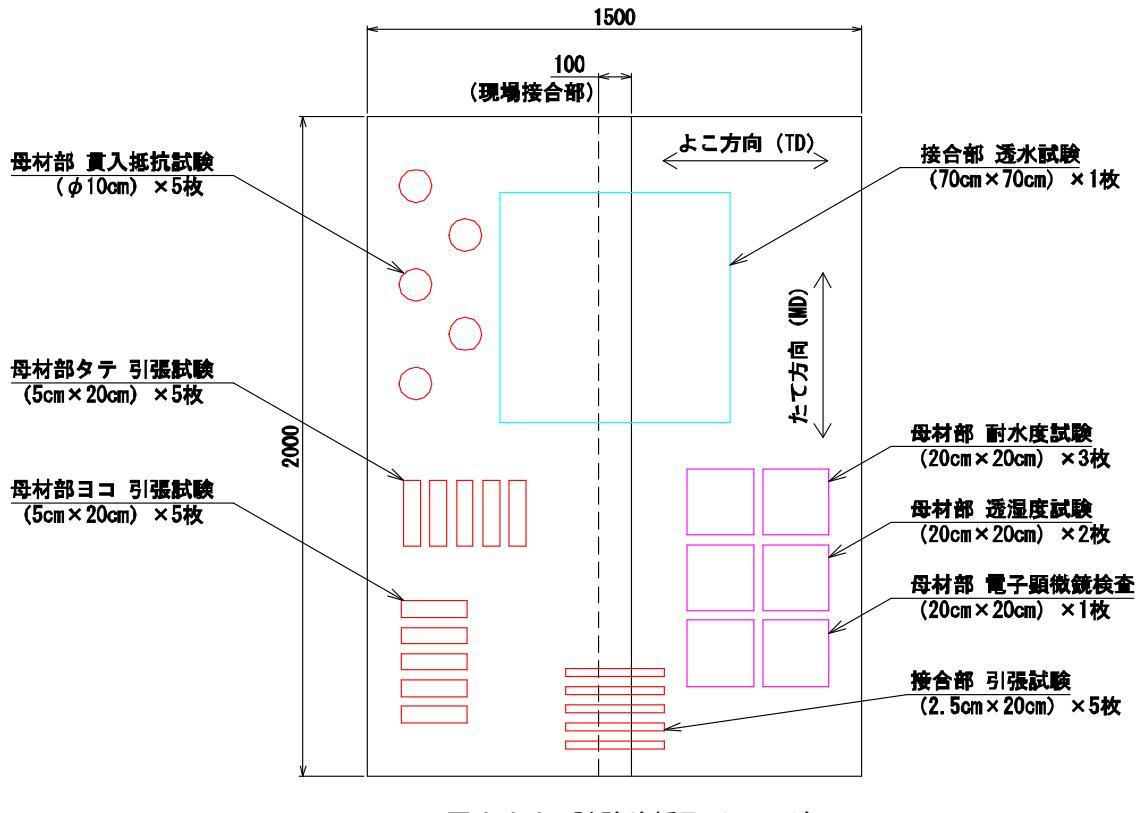
図 3.6-3 試験片採取イメージ

図3.6-3に各試験片の採取イメージを示す。

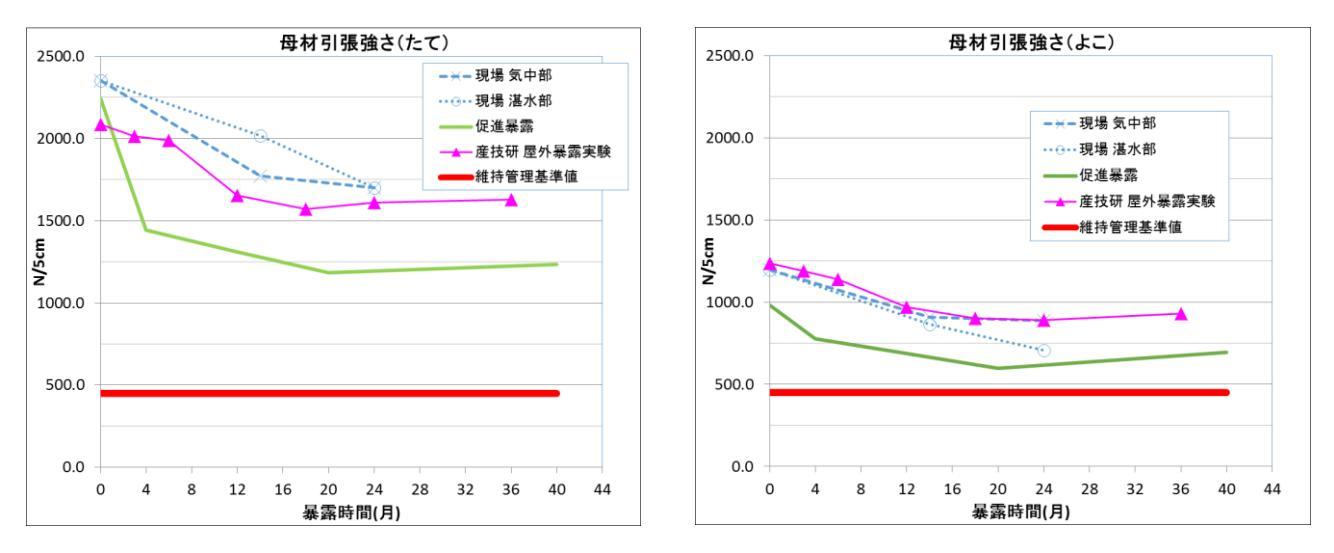
図 3.6-4 引張試験(母材部)結果

図3.6-4 および表3.6-4 に母材部の引張試験結果を示す。24 ヶ月経過後においても維持管理基準値 (案)を満足する結果が得られている。産技研での屋外暴露実験データとほぼ一致する結果が得られた。 また、促進暴露試験結果とも概ね同じ傾向がみられ結果となっている。

引張強さ(母材部、接合部)、貫入抵抗、耐水度の実暴露での試験結果については、促進暴露による 試験結果と概ね一致していることから、促進暴露の試験データが、今後の経年劣化を推測する目安に なると思われる。
